# 제천 노블 휘트니스스파 화재 현황 및 향후 대응 방향

## [ 화재현장 개요 ]

1. 건 물 명 : 노블휘트니스스파
2. 위    치 : 충북 제천시 하소로 50
3. 화재발생 : 2017. 12. 21(목). 15:53
4. 사망자수 : 29명( 여 23, 남6 ), 부상29명

작성 : (주)유창 연구개발팀 한경호부장  
(문의 : 02-2640-4733)

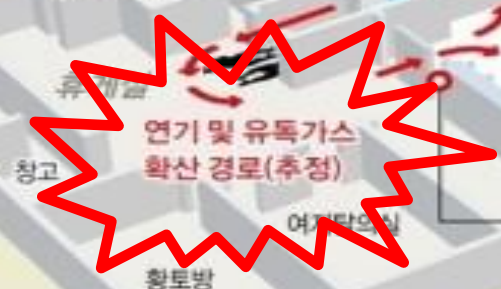
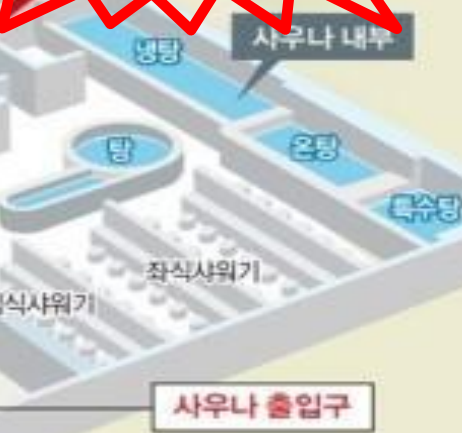
**버튼식 자동문 입구 안에서 사망자 다수 발견**

#### 4. 내부 자동문 미작동 \_ 정전 후 전기를 이용한 버튼식 개폐장치 미작동

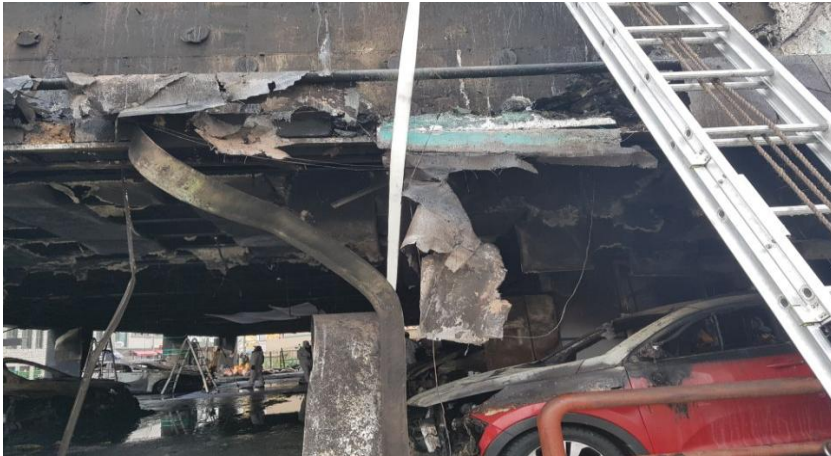
CLIP-BAR 공법 + 열경화성수지 마감재 시공

#### 1. 1층 필로티 천장 마감재 열경화성수지(가연재) 사용

- 가연성 SMC(열경화성수지) 사용으로 인한 유독가스 및 화재 확산으로 내부 유독가스 공급과 외부 드라이비트로 불번짐 연결 역할

### 1. 1층 필로티 내풍압용 시스템 + 준불연, 불연 마감재 사용

- 제품 : 내풍압용 캐노타일(STL 0.5T, AL 0.7T), 캐노26S, T-PANEL 등
- 성적서 : 준불연성적서 완료, 내풍압구조검토 완료

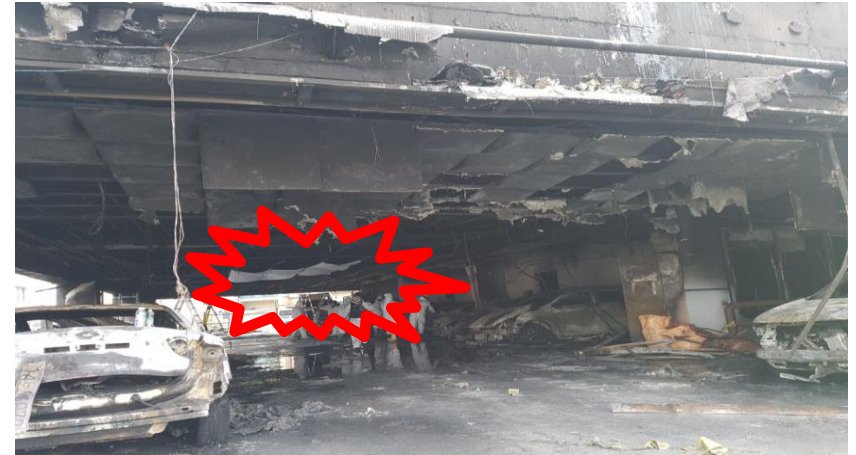
최초 발화 지점 ( 추정 )

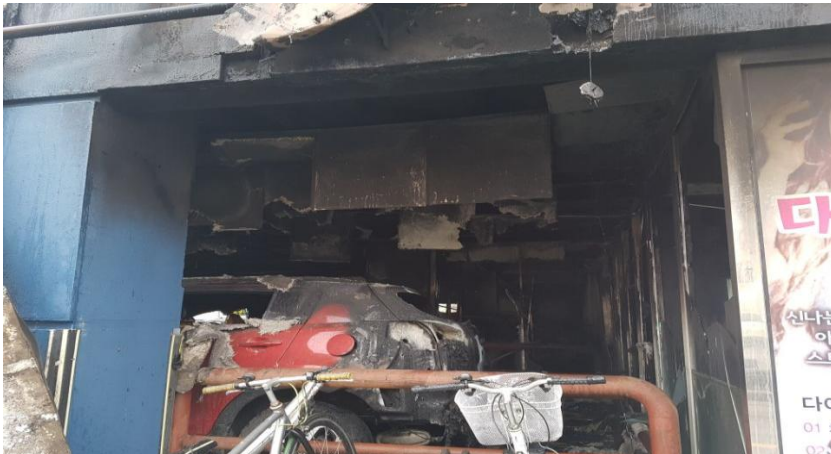
1층 주차 차량 15대 화재로 전소

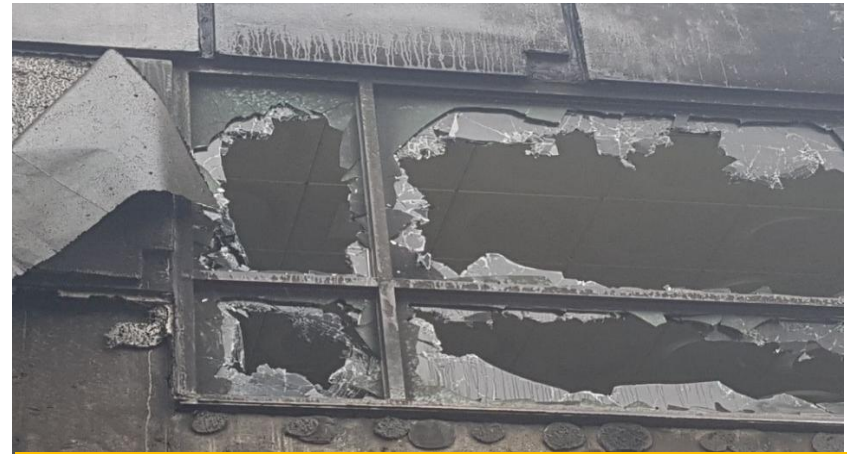
2층 내부 천장\_ AL TILE(화재 흔적X)

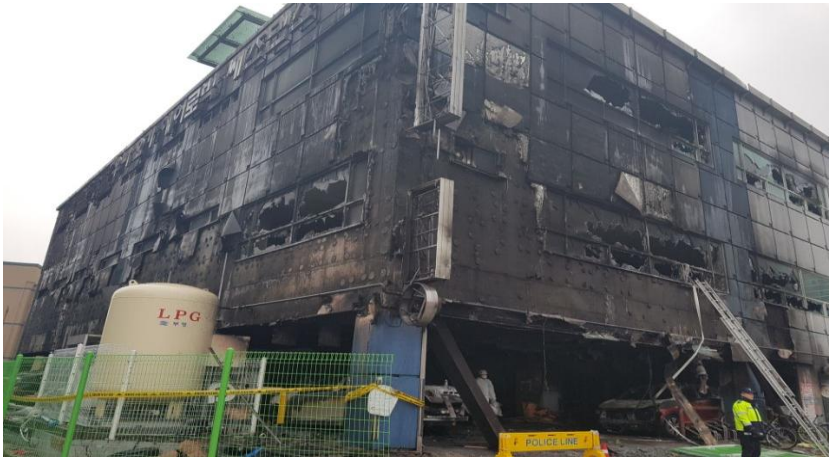
화재 현장 옆 대형 LPG 가스통

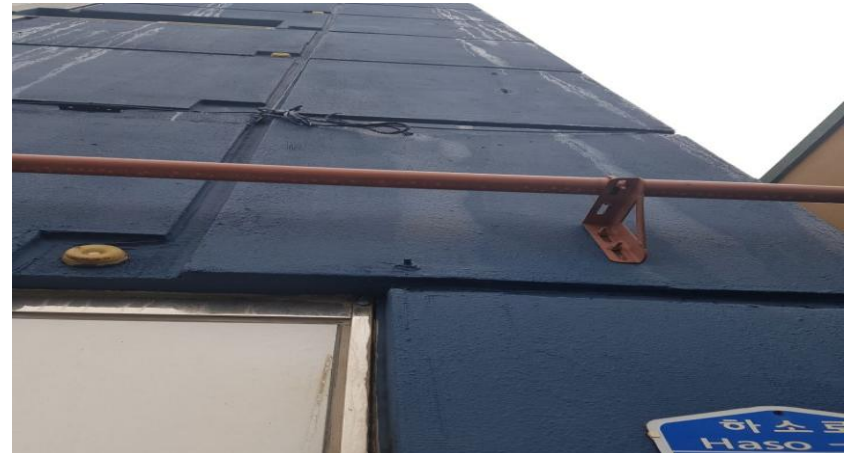
화재(X) \_ 외장 드라이비트

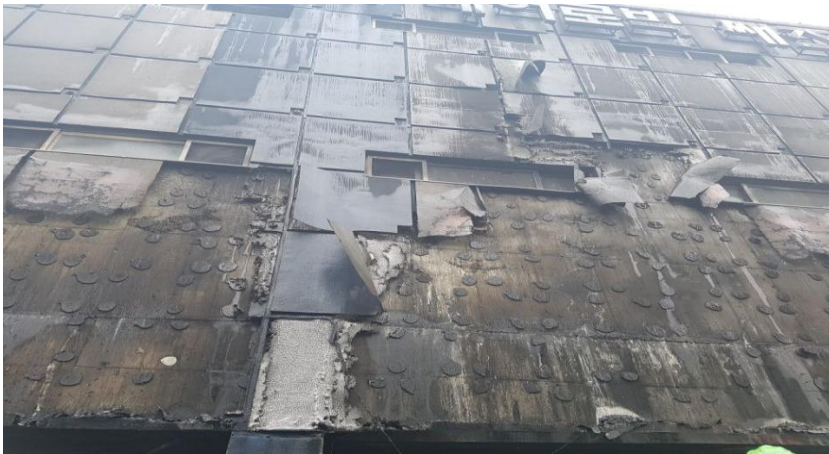
외장 드라이비트

#### 2. 외벽 마감재 가연재(드라이비트) 사용

- 가연성 드라이비트 (EPS+유리섬유+도장) 마감재 사용으로 전층으로 확산

### 2. 외벽 불연단열재 사용

- 제품 : EPS단열재(가연재)=> 글라스울단열재(불연재)
- 참고 : 2018년 7월 단열법 강화

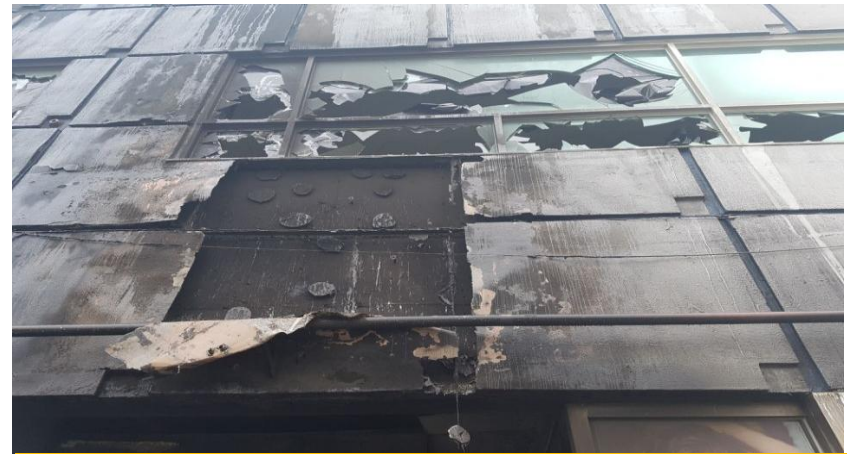
화재(0) \_ 외장 드라이비트
